# ПРИЧИНЫ АВАРИИ НА САЯНО-ШУШЕНСКОЙ ГЭС

# Саяно-Шушенская гидроэлектростанция имени П. С. Непорожного

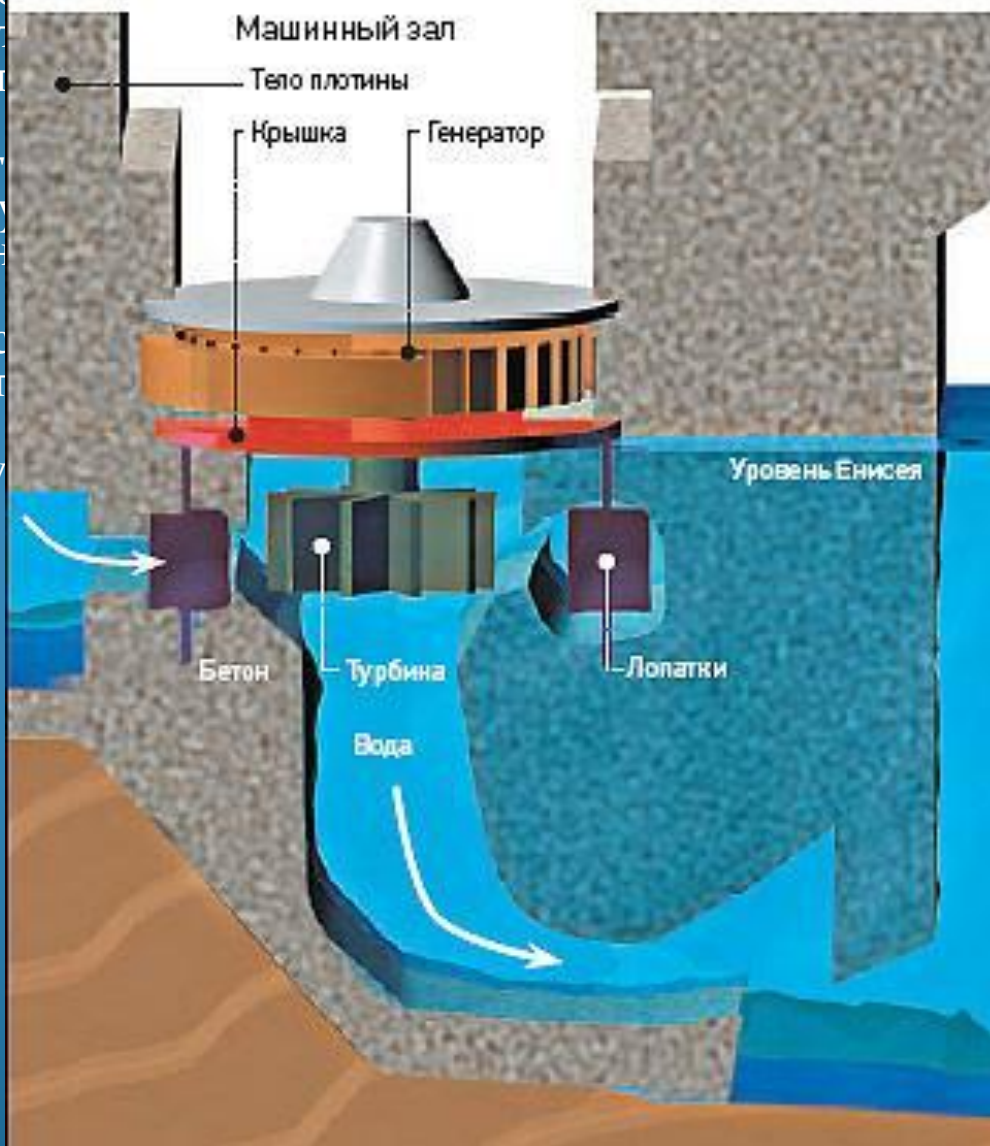
СХЕМА ГИДРОАГРЕГАТА САЯНО-ШУШЕНСКОЙ ГЭС

Происходило снижение мощности гидроагрегата № 2 по указанию ГРАРМ. При входе гидроагрегата в зону, не рекомендованную к работе, произошёл обрыв шпилек крышки турбины. Разрушение значительной части из 80 шпилек произошло вследствие **усталостных** явлений; на шести шпильках к моменту аварии отсутствовали гайки — вероятно, вследствие самораскручивания в результате вибрации (их стопорение не было предусмотрено конструкцией турбины). Под воздействием давления воды в гидроагрегате ротор гидроагрегата с крышкой турбины и верхней крестовиной начал движение вверх, и, вследствие разгерметизации, вода начала заполнять объём шахты турбины, воздействуя на элементы генератора.
