**РАЗБОР ПОЖАРА**  
**произошедшего 3 апреля 2015 года в 4-х этажном**  
**жилом доме по адресу: г. Аксай**  
**ул. Садовая, 20**

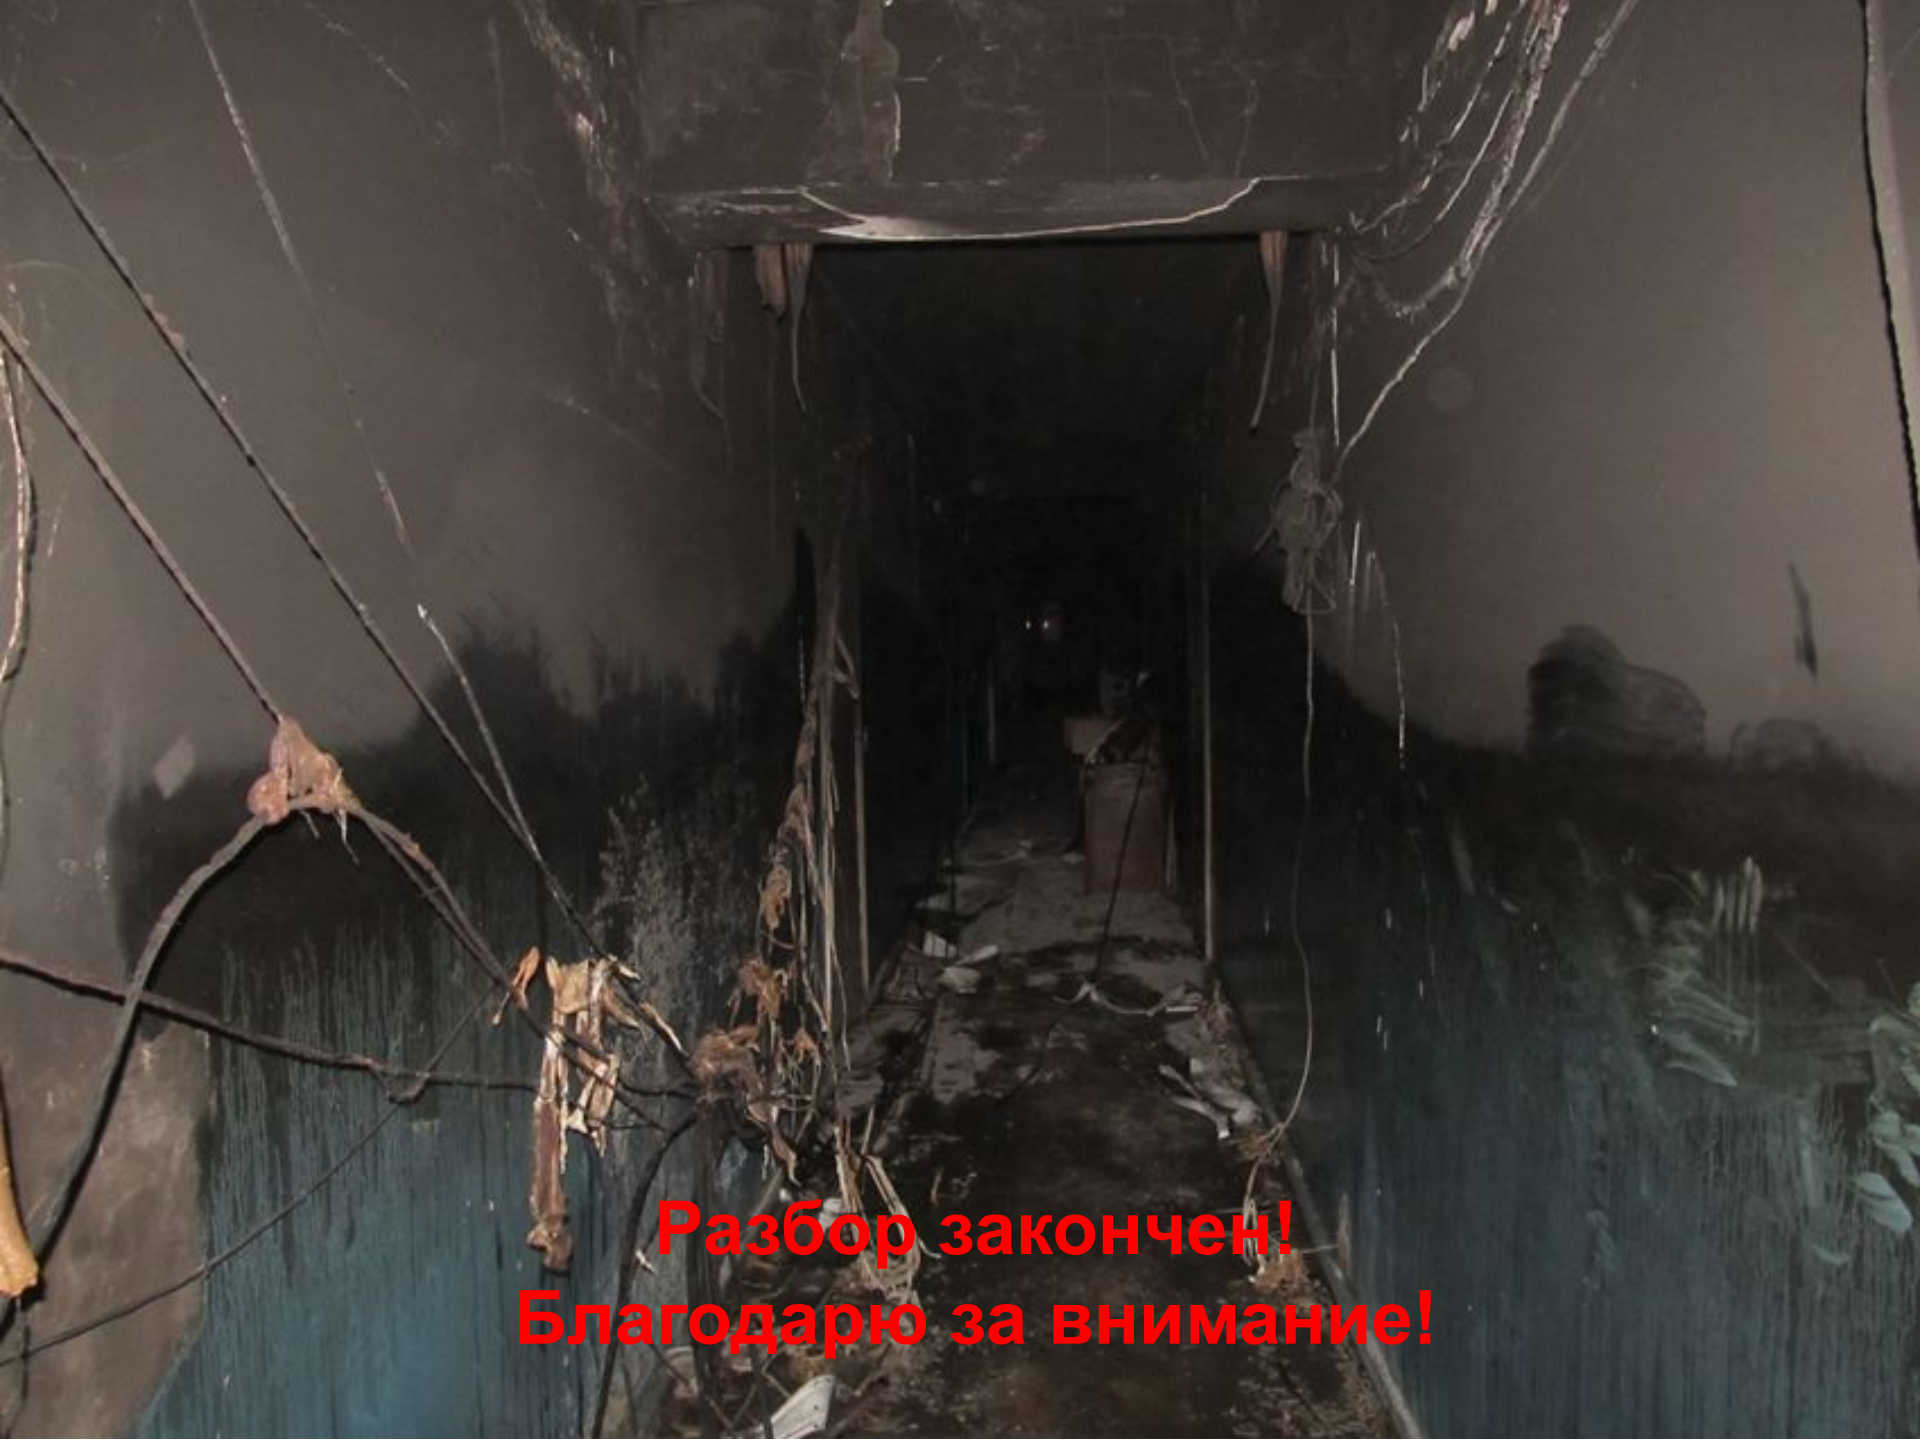
- Основная причина, приведшая к возникновению и развитию пожара являются позднее обнаружение и несвоевременное сообщение о пожаре.
- 
- Действия РТП и должностных лиц при ликвидации пожара оцениваются как своевременные и правильные. В сложной обстановке личный состав подразделений проявил целеустремлённость, смелость и профессионализм.
- Действия диспетчерских служб местного гарнизона пожарной охраны обеспечили своевременную передачу необходимой информации, что способствовало быстрому сосредоточению сил и средств на месте пожара для спасения людей, скорейшей локализации и ликвидации пожара.
- В ходе тушения пожара администрация г. Аксая, в полном объёме обеспечили работу подразделений.
