# ПРИЧИНЫ АВАРИИ НА САЯНО-ШУШЕНСКОЙ ГЭС

# Саяно-Шушенская гидроэлектростанция имени П. С. Непорожного

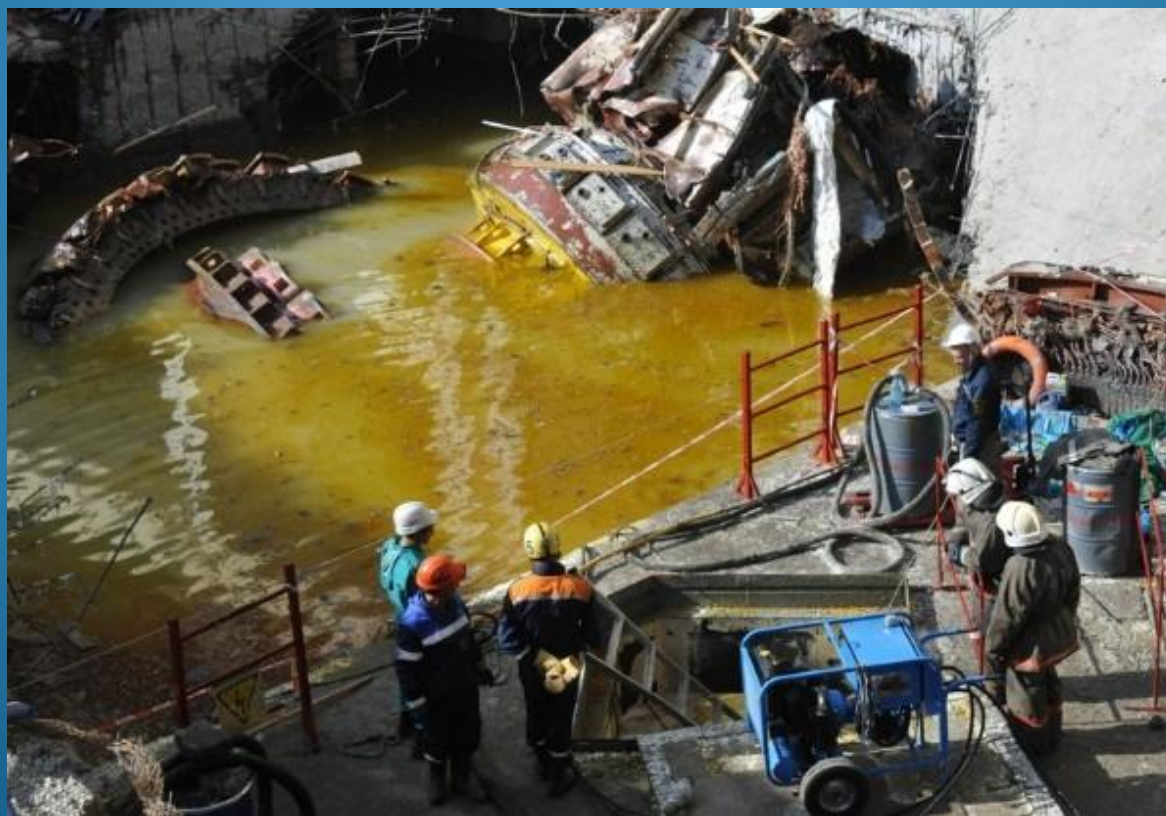
Индустриальная техногенная катастрофа, произошедшая 17 августа 2009 года. В результате аварии погибло 75 человек, оборудованию и помещениям станции нанесён серьёзный ущерб. Работа станции по производству электроэнергии приостановлена. Последствия аварии отразились на экологической обстановке акватории, прилегающей к ГЭС, на социальной и экономической сферах региона.

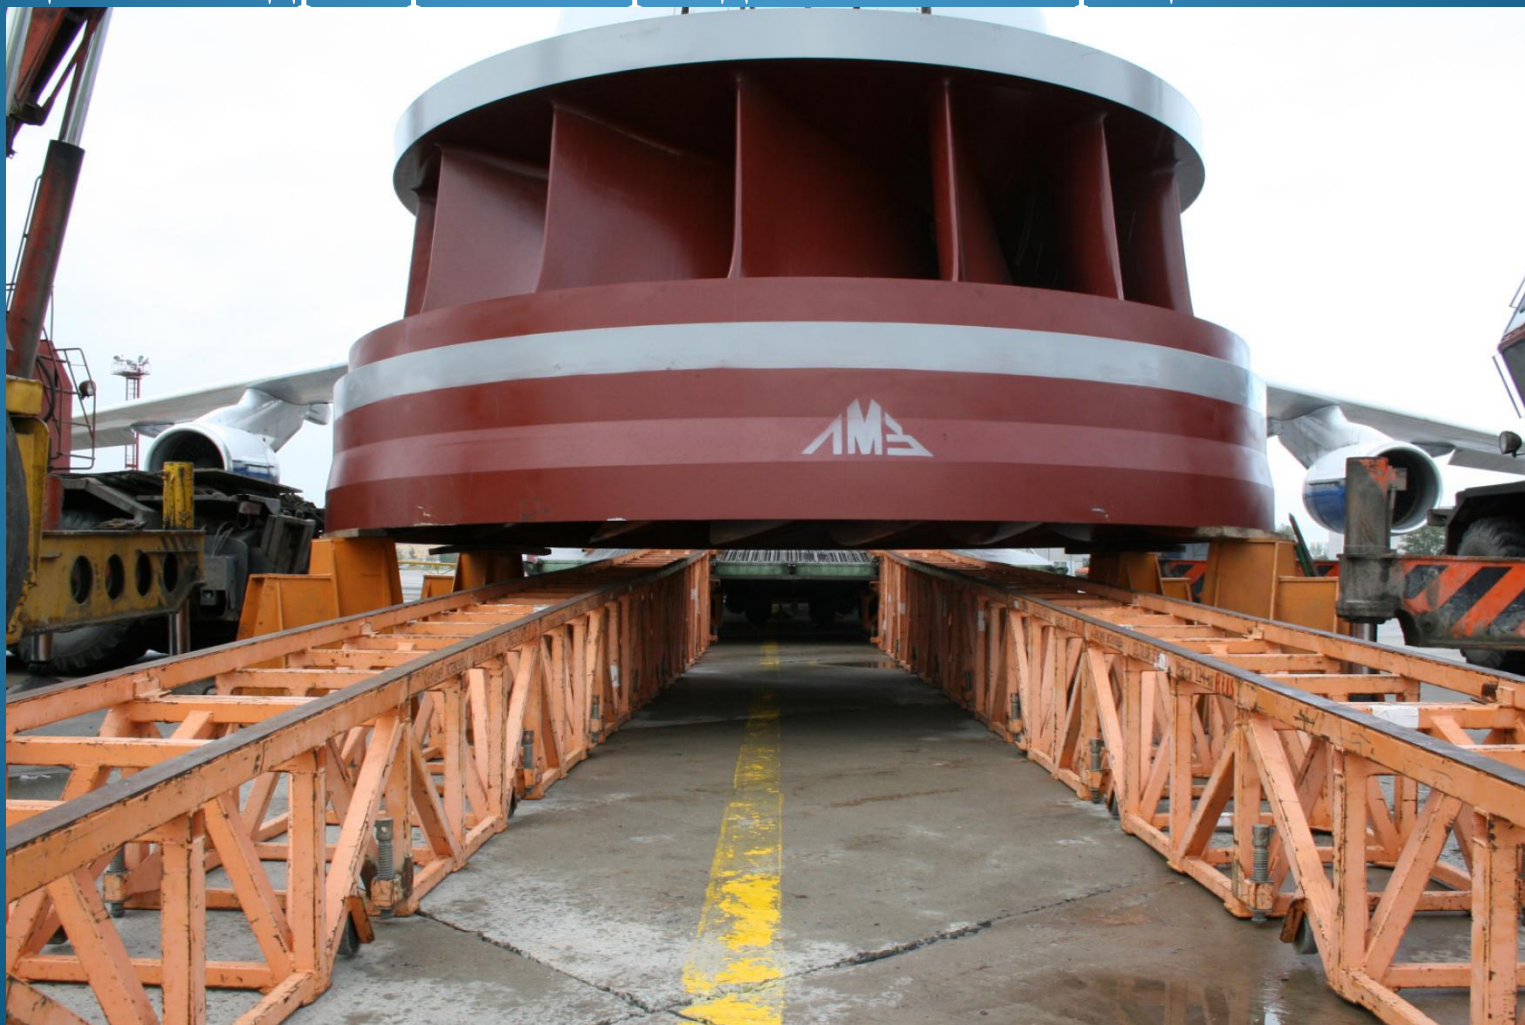
Непосредственной причиной разрушения гидроагрегата № 2 было названо усталостное разрушение (разрушение материала под действием повторно-переменных напряжений) шпилек крепления крышки турбины в результате вибрации, возникавшей при переходах режима мощности гидроагрегата через диапазон «запрещённой зоны».
