**РАЗБОР ПОЖАРА**  
**произошедшего 3 апреля 2015 года в 4-х этажном**  
**жилом доме по адресу: г. Аксай**  
**ул. Садовая, 20**

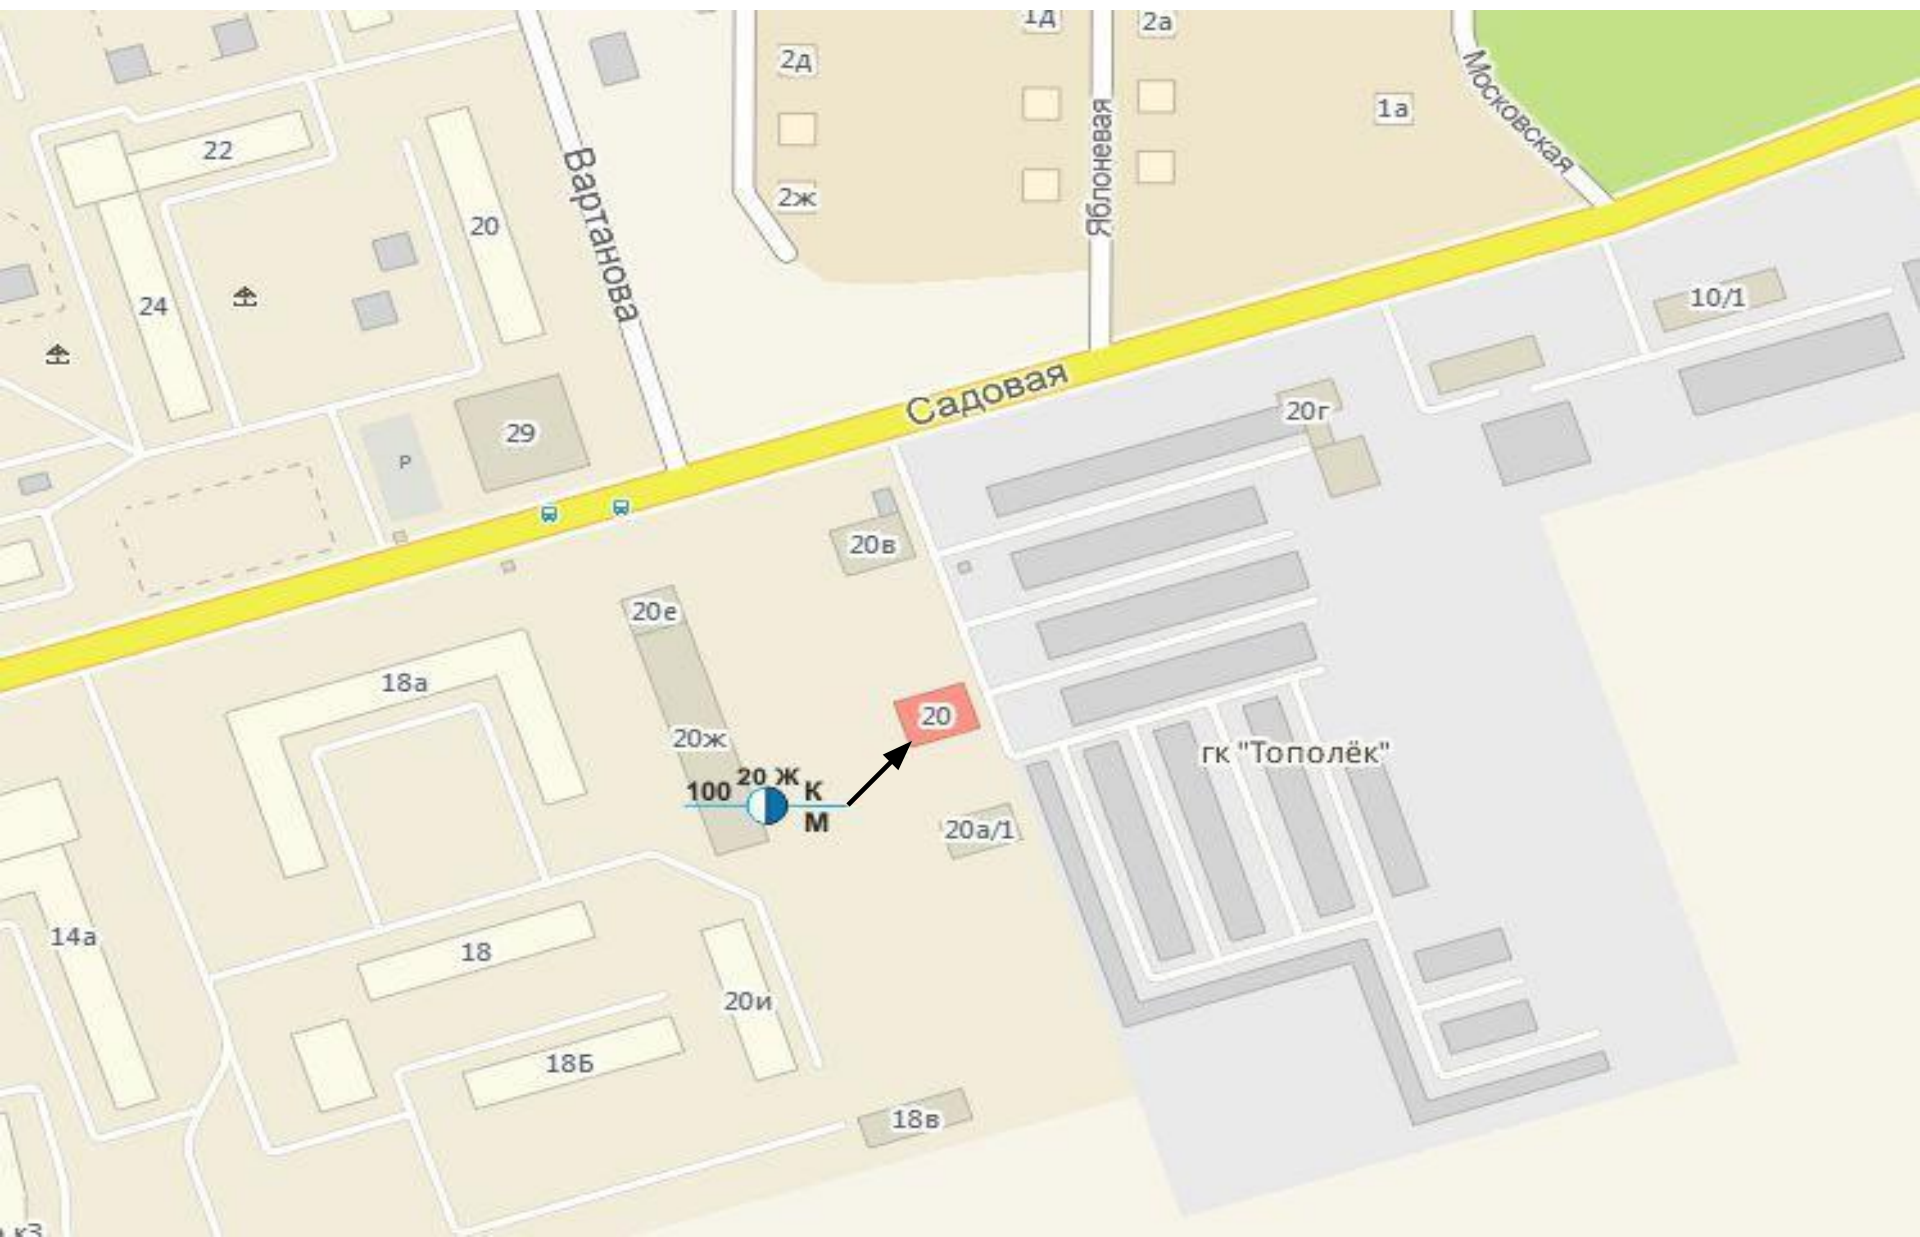
# Схема расположения источников наружного противопожарного водоснабжения

**Таблица расположения и техническое состояние  
ближайших источников наружного противопожарного  
водоснабжения в районе места пожара**

| №<br>п/п | № ПГ | Диаметр<br>водопроводной<br>сети (мм) | Тип гидранта | Адрес<br>месторасположения ПГ | Состояние | Расстояние<br>до места<br>пожара (м) |
|---|---|---|---|---|---|---|
| 1 | 24 | К-100 | московский | Садовая, 20 «Ж» | исправен | 300 |
