# Презентация на тему: «Архитектура Древней Руси»

Алексеева Е.С. Учитель изобразительного искусства  
ГБОУ Школа №1357 «На Братиславской»

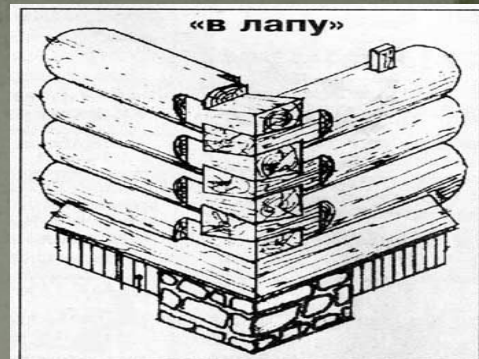
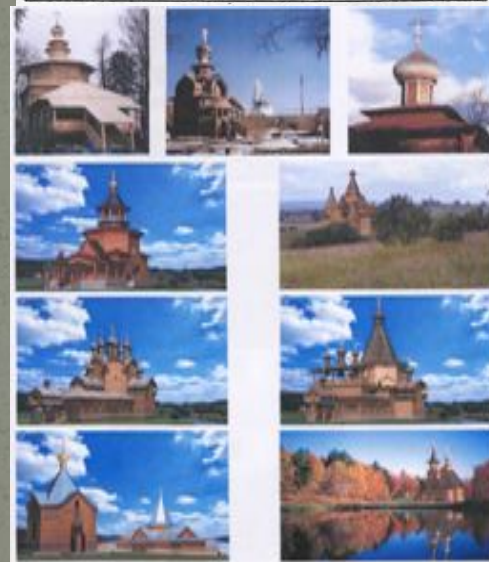
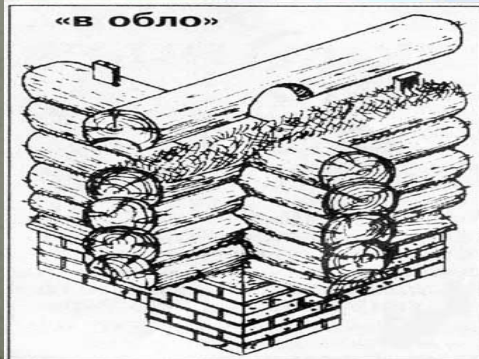
## Особенности деревянного храмостроительства

Основным материалом для строительства, в преимущественном большинстве, были бревна (осляди или слаги), длиной от 8 до 18 м и диаметром около полуметра и более. Из бревен тесали брусья (бревно отесанное на четыре канта). Для устройства полов применялись бревна, расколотые на две части (пластины). Из бревен с помощью клиньев (расколотых в длину) получали доски (тес). Для устройства кровельного покрытия использовали изготовленный из осинового теса лемех (гонт). При строительстве традиционно использовали два способа крепления бревен: «в обло» — при помощи вырубания в концах бревен соответствующих углублений, и «в лапу» («в шаг») — в этом случае выпускных концов нет, а сами концы вырубались так, что схватывались друг с другом зубцами, или «лапами». Ряды собранных венцов назывались срубами, или стопами. Крыши храмов и шатры покрывались тесом, а главы лемехом. Подгонялись они с большой точностью и только в верхней части крепились к основе особыми деревянными «костылями». Во всем храме от основания до креста не применялись металлические детали. Связанно это, в первую очередь, не с нехваткой металлических деталей, а с умением мастеров обходиться без них. Для строительства храмов широко использовались те породы древесины, которые в изобилии произрастали на данной территории; на севере чаще строили из дуба, сосны, ели, лиственницы, на юге — из дуба и граба. Для изготовления лемеха применяли осину.

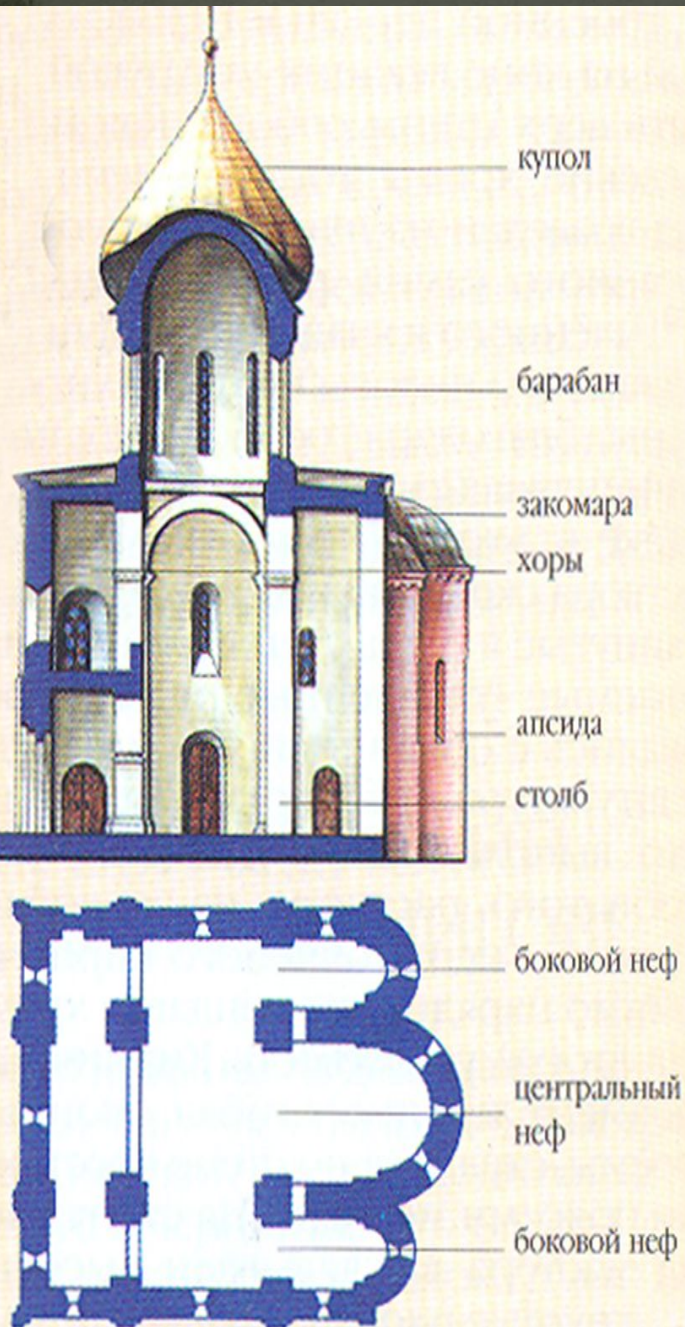
Купол — пространственная несущая конструкция покрытия [источник не указан 45 дней], по форме близкая к полусфере или другой поверхности вращения кривой (эллипса, параболы и т. п.).

Барабан — цилиндрическая или многогранная часть здания, которая служит основанием для купола. Нижняя часть барабана опирается на стены или подпружные арки, укрепляющие или поддерживающие своды.

Закомара — полукруглое или килевидное завершение прясел церковного здания, примерно соответствующее кривизне закрываемого свода.

Хоры — верхняя (на втором ярусе) открытая галерея, балкон внутри церкви или зала.

Апсида — (от греч. hapsis, род. падеж hapsidos - свод) выступ здания, полукруглый, гранёный или прямоугольный в плане, перекрытый полукуполом или сомкнутым полусводом.

Столп или столб — распространённый архитектурный элемент вертикальной формы; несущая часть опорной конструкции зданий и сооружений; наименование башни, вертикально вытянутого здания

Неф (фр. nef, от лат. navis — корабль) — вытянутое помещение, часть интерьера (обычно в зданиях типа базилики), ограниченное с одной или с обеих продольных сторон рядом колонн или столбов, отделяющих его от соседних нефов.

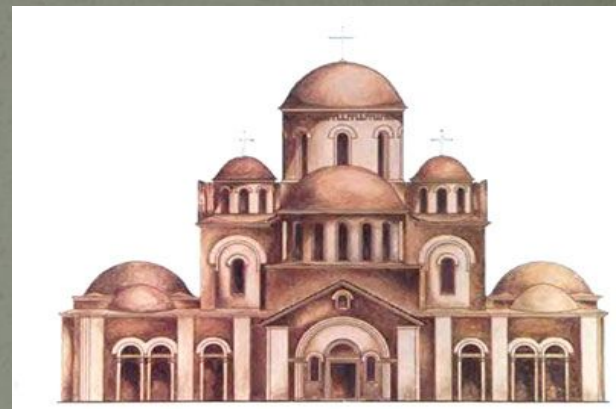
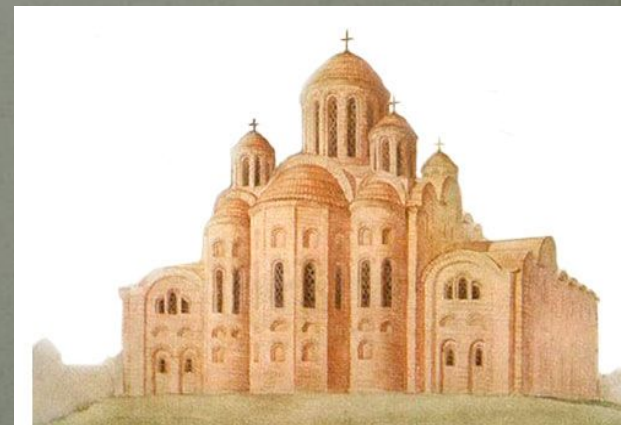
## Первый известный каменный храм Древней Руси - Десятинная церковь в Киеве (989-996 гг.)

По остаткам древнего сооружения можно заключить, что это был монументальный шестистолпный храм, окруженный галереями - "гульбищами" (позднейший отзвук античных колоннад). По свидетельству письменных источников, храм имел двадцать пять глав. Сохранились некоторые декоративные детали Десятинной церкви: обломки мраморных колонн с резными капителями, остатки шиферных (сланцевых) орнаментальных барельефов, части мраморных мозаичных полов, деталь профилированного столба, фрагменты фресок и мозаик. Основное крестово-купольное здание церкви было разделено столбами на три продольных нефа и с восточной стороны завершалось тремя алтарными полукружиями — апсидами. С трех сторон, кроме восточной, здание было окружено галереей, в западной части которой располагались крещальня и лестничная башня для подъема на второй ярус — хоры. Удалось установить систему кирпичной кладки здания — "со скрытыми рядами кирпичей".

Построили приехавшие из Византии "мастера от грек". Об этом событии подробно, на редкость для древнерусского летописания, сообщает "Повесть временных лет. После пожара 1017 г. эта церковь, по-видимому, была значительно перестроена. Десятинная церковь не сохранилась до наших дней. Ее первоначальное название - церковь Успения Богородицы, Десятинной же ее называли потому, что Владимир I дал десятую часть от доходов княжеской казны на ее содержание. В 1240 г. здание было полностью разрушено. Внутренний вид Десятинной церкви поражал киевлян как сложной многоплановой организацией пространства, не свойственной деревянным храмам, так и богатством и красочностью отделки.

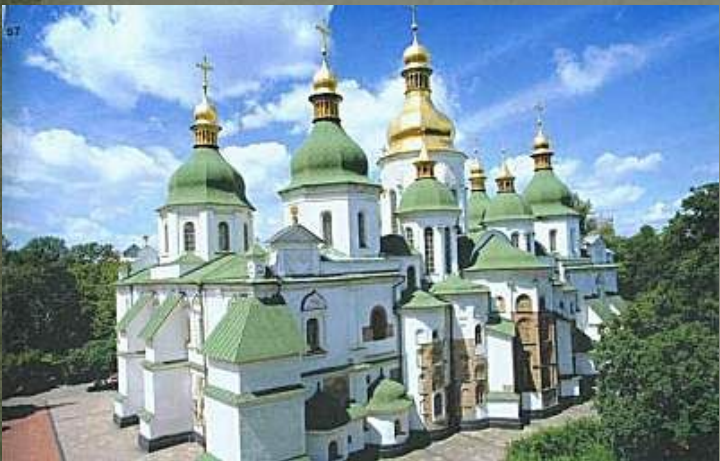
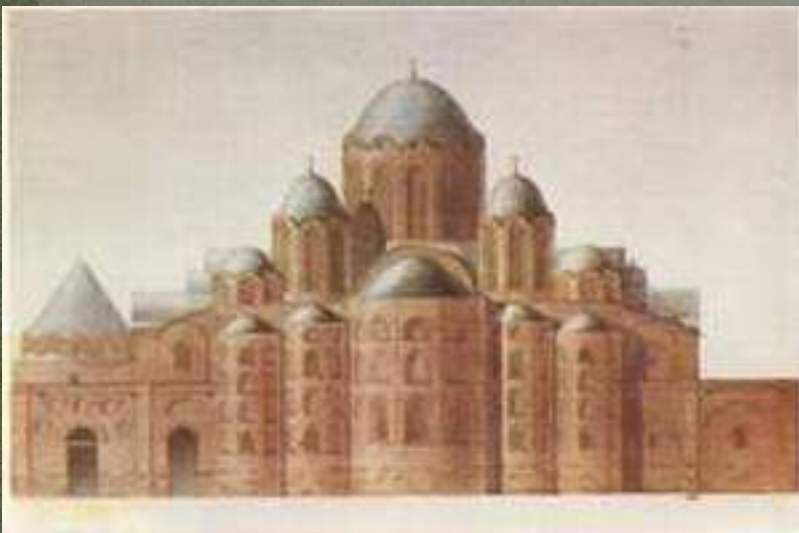
## Киевский собор св. Софии, Премудрости Божией

София Киевская в XI в. Реконструкция.

- Киевский собор св. Софии, Премудрости Божией, выдающийся памятник древнерусской архитектуры, главный храм киевских митрополитов. Собор, выстроенный преимущественно из плинфы, большой (37 X 55 м) пятинефный с 5 апсидами 13-главый крестово-купольный храм, со ступенчатым построением основных сводов. Окружен с 3 сторон двухъярусными галереями. В галереи с запада встроены 2 башни, лестницы которых ведут на просторные хоры.

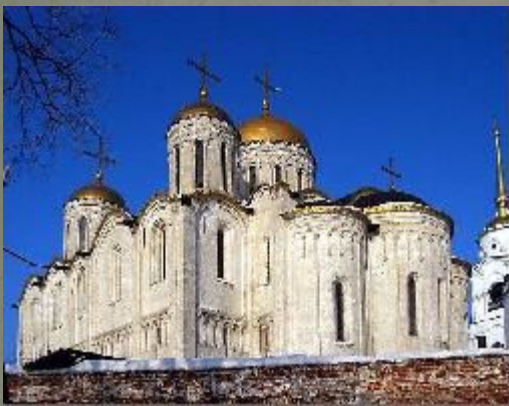
**Успенский собор. Владимир.**

Успения Богоматери. Собор представлял собой одноглавый шестистолпный храм с примыкающими к нему с трех сторон притворами.

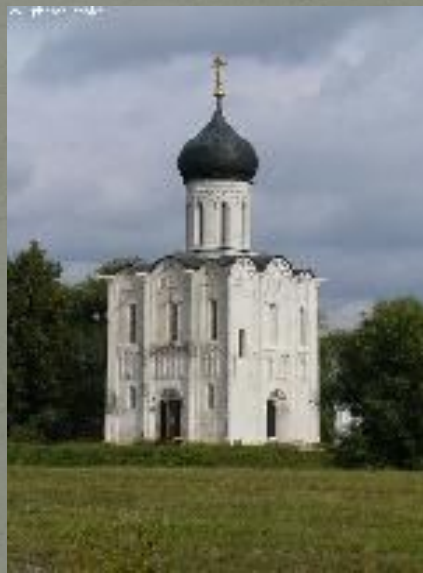
**Церковь Покрова на  
Нерли. Владимир.**

Церковь Покрова на Нерли. Храм стоит на искусственном холме высотой 4 метра, некогда облицованном и обложенном белокаменными плитами. Высота его стен, равная длине, дополнялась легкой главой, поставленный на четырехгранный пьедестал.

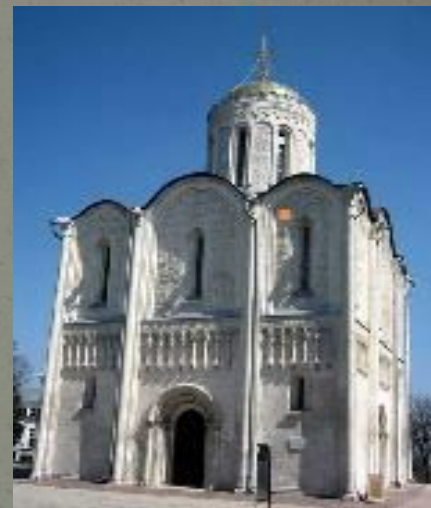
**Дмитриевский собор.  
Владимир.**

Дмитриевский собор - дворцовая церковь, построенная в 1194-1197 годах. На его наружных стенах впервые появляется большое количество горельефов, занимающую верхнюю половину прясел.

\*В качестве строительного материала зодчие использовали белокаменные блоки и туф. Отличительной чертой владимирский храмов являлась резьба по дереву. В интерьере храма было множество драгоценных икон в золотых окладах, стены украшала фресковая роспись.
