# ПИСЬМЕННАЯ ЭКЗАМЕНАЦИОННАЯ РАБОТА

***ТЕМА: «Система смазки  
автомобиля ВАЗ-2108»***

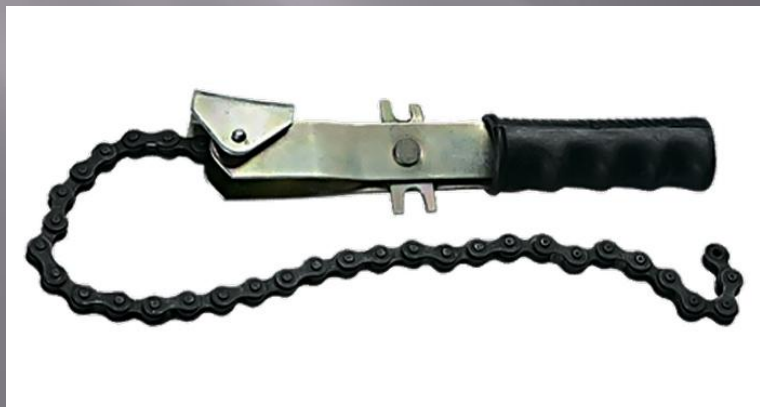
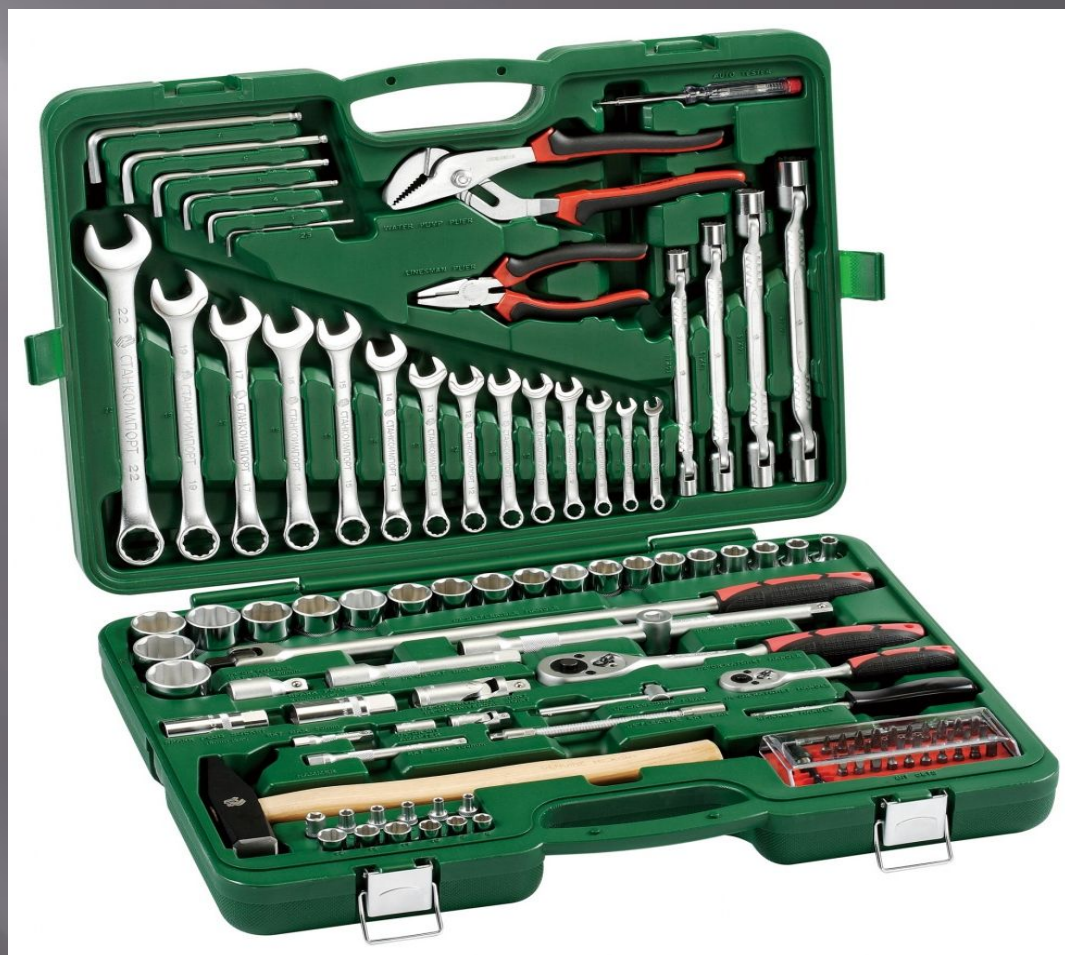
1. Набор ключей
2. Набор отвёрток
3. Съёмник  
масляного фильтра

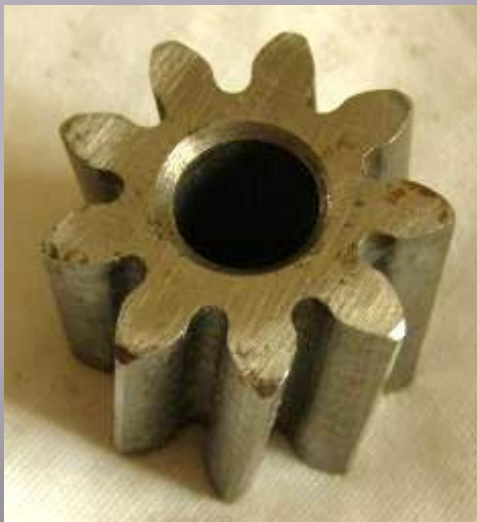
Износ торцов шестерён масляного насоса

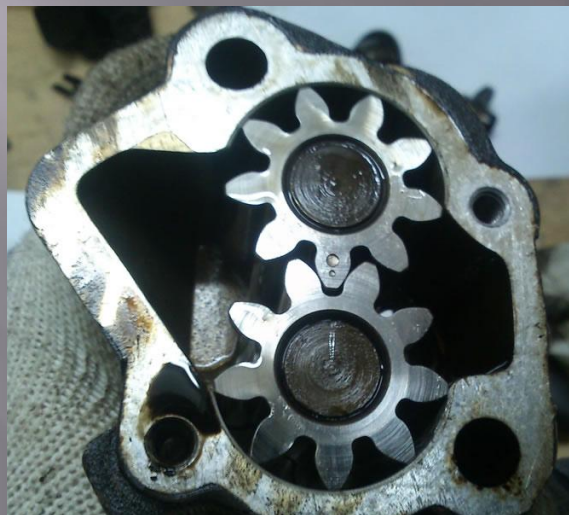
Коррозия плоскости разъёма крышки и корпуса масляного насоса

Неплоскостность крышки насоса не должна превышать 0,03мм, в противном случае привалочную плоскость крышки необходимо шлифовать или притереть.

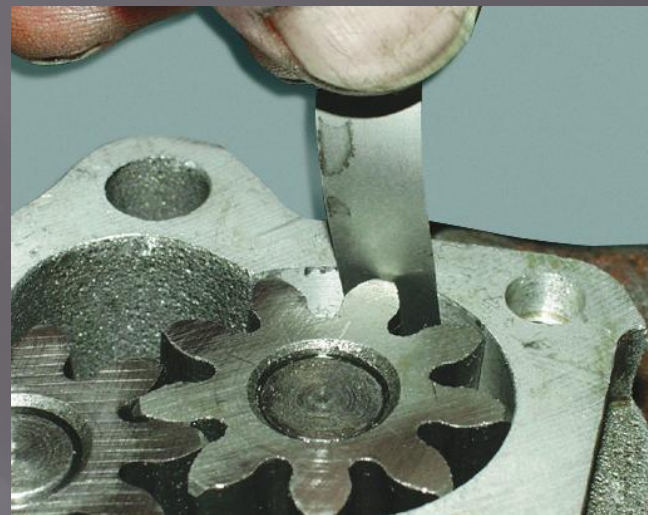
Износ стенок масляного насоса (зазор между шестерней и стенкой больше необходимого)

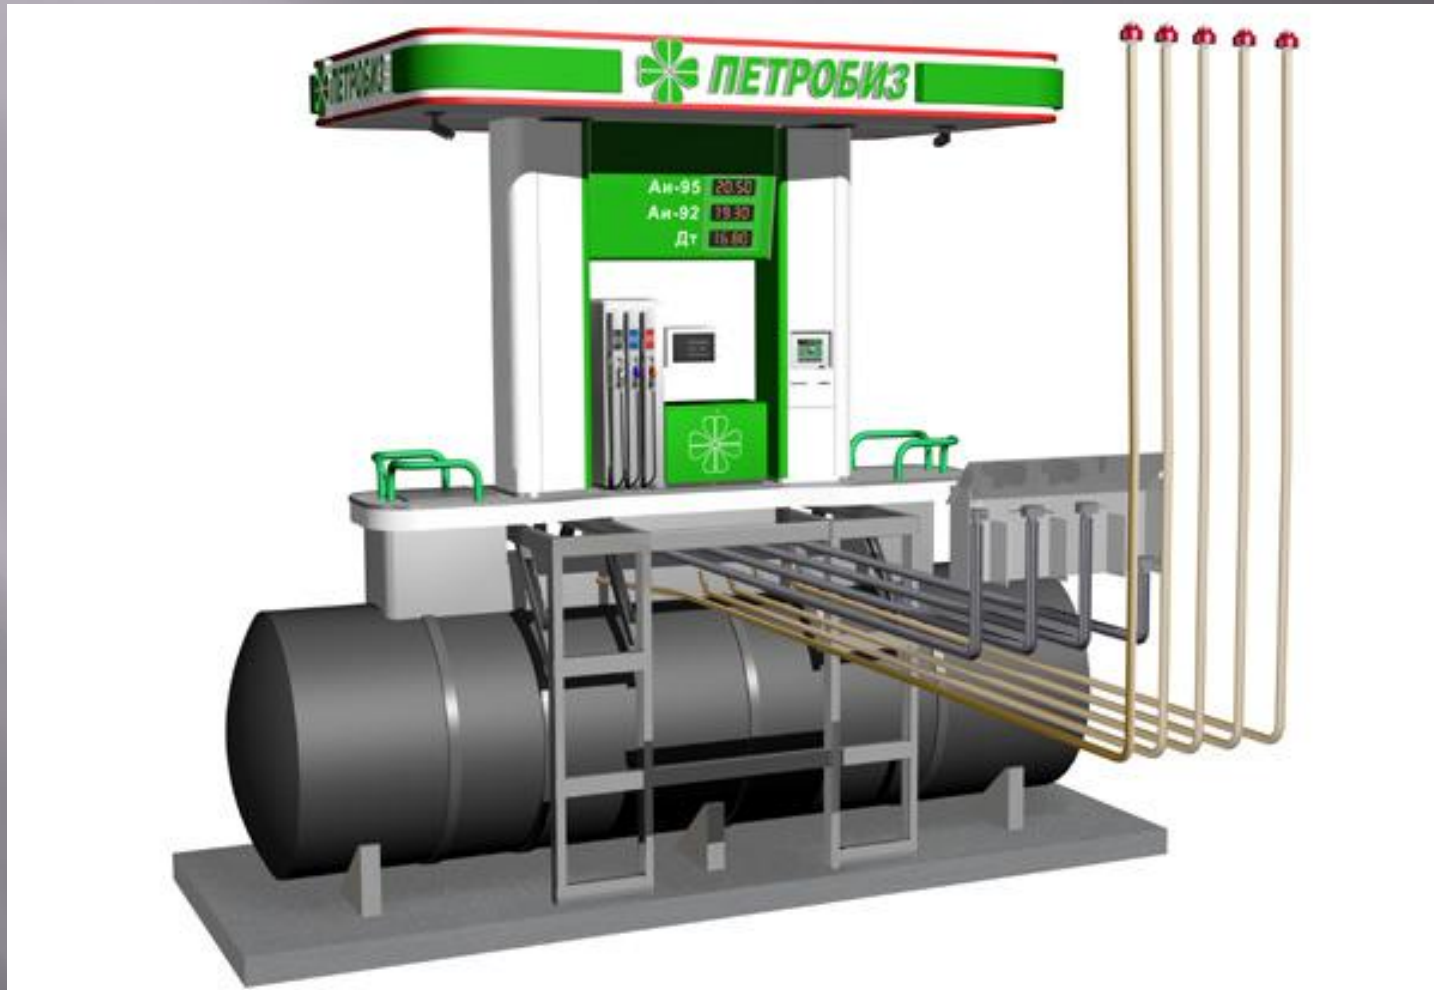
Устройство заправочной колонки с подземным резервуаром
