# О влиянии масла марки ГК на надёжность электрооборудования

Комаров В.И. ОАО «ТГК-9»

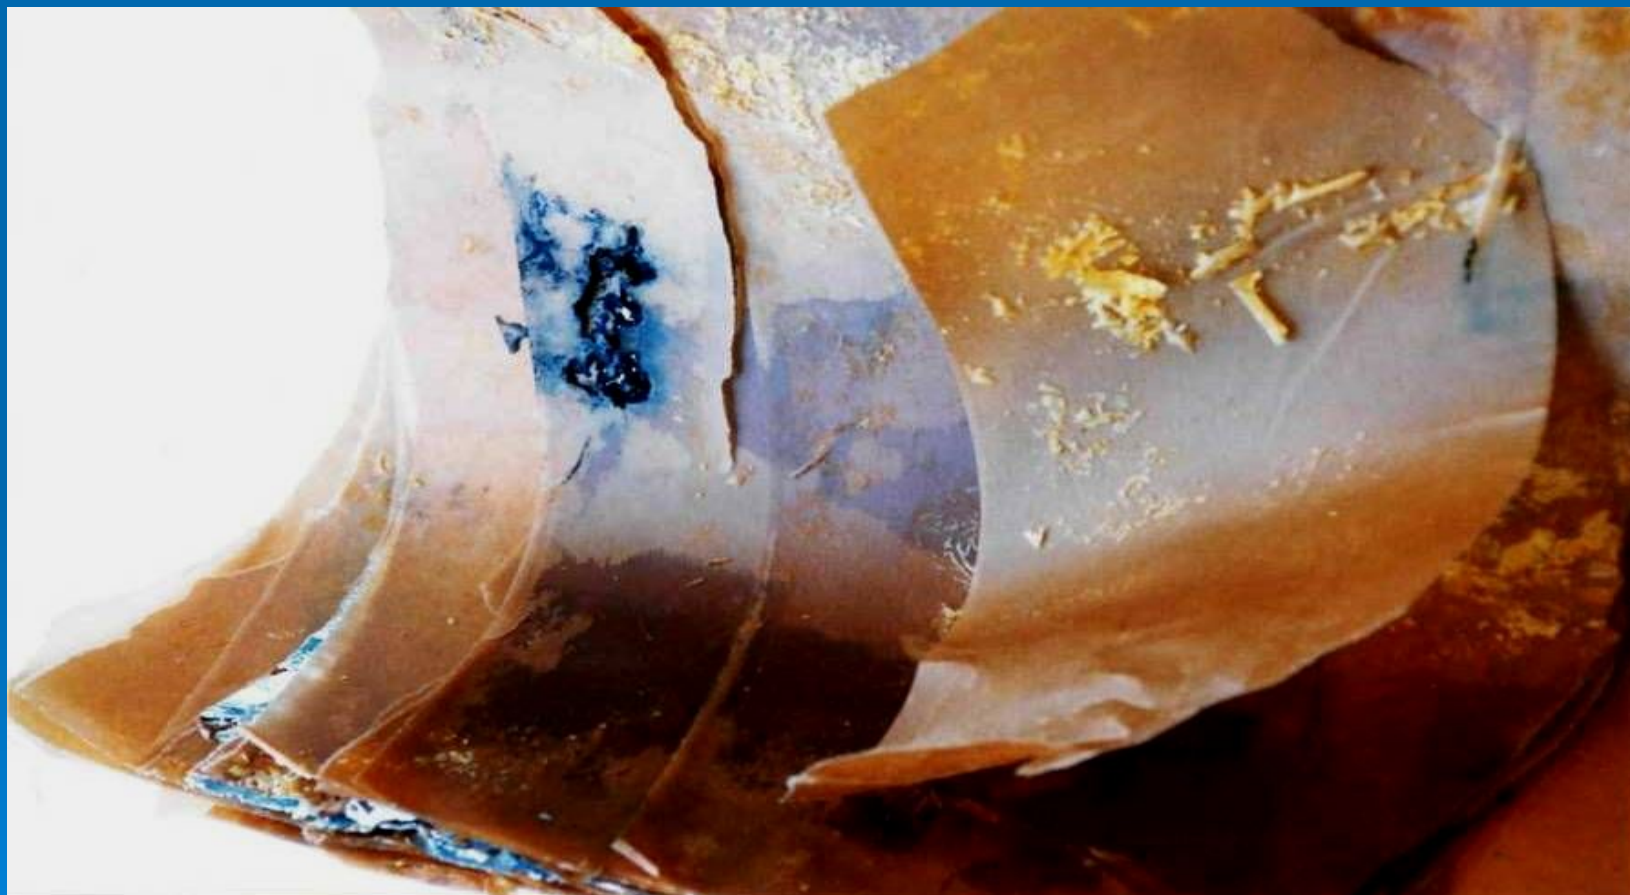
- По каким то причинам было решено, что это относится только к одной партии вводов, залитых одной партией масла, и о проблеме забыли.
- Несколько позже с этой же проблемой столкнулись в Свердловэнерго, где произошло несколько повреждений вводов 220 кВ масляных выключателей, залитых масло ГК, у которых в изоляционной основе обнаружены следы Х-воска. Фрагмент изоляции со следами Х-воска и очагом теплового пробоя приведен на следующем слайде.

# Отложение Х-воска и очаг развития пробоя в изоляционном осто́ве ввода 220 кВ

1. Отложения Х-воска приводят к ухудшению отвода тепла, появлению локальных перегревов и развитию местных очагов пробоя. Это приводит к появлению в масле газов разложения: на начальном этапе характерных для термических дефектов, а в дальнейшем характерных для электрических разрядов.
2. Появление Х-воска и очагов развития пробоя приводит к увеличению диэлектрических потерь, возрастающих при увеличении измерительного напряжения.
3. Длительность развития теплового пробоя достаточно велика (9-12 месяцев).

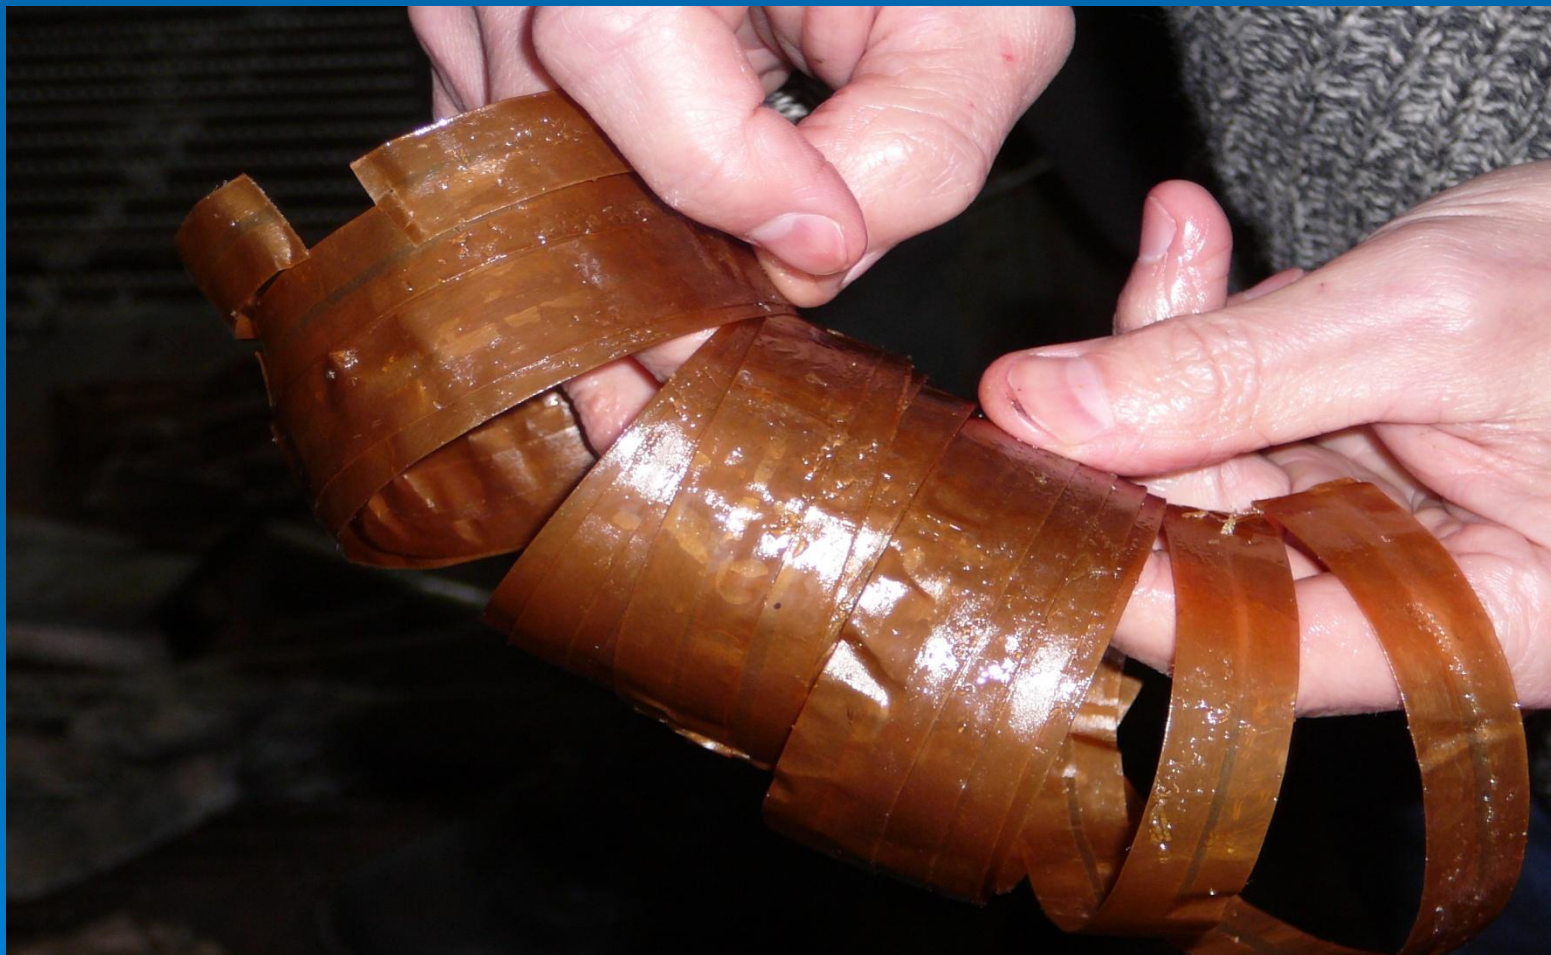
## Воскообразные отложения на слоях бумажной изоляции трансформатора тока ТФЗМ-110

- При сохранении нормированных НТД показателей качества масло марки ГК может быть источником образования Х-воска в бумажной изоляции почти всех видов высоковольтного оборудования.
- Эффективным способом обнаружения дефектов, связанных с образованием Х-воска, является снятие ионизационной характеристики (зависимость тангенса угла потерь от напряжения) в сочетании ХАРГ масла.
- Необходимо целенаправленное изучение причин выделения Х-воска из масла марки ГК для выработки рекомендаций по совершенствованию технологии его изготовления и методов оценки его качества, исключающих возможность выпуска с завода масла, склонного к образованию Х-воска.
